# ► **Nautå næringsområde**

Geotekniske vurderinger

Utredningsrapport i forbindelse med rammesøknad

Oppdragsnr.: 5203837 Dokumentnr.: 5203837-RIG01 Versjon: J01 Dato: 2021-03-15

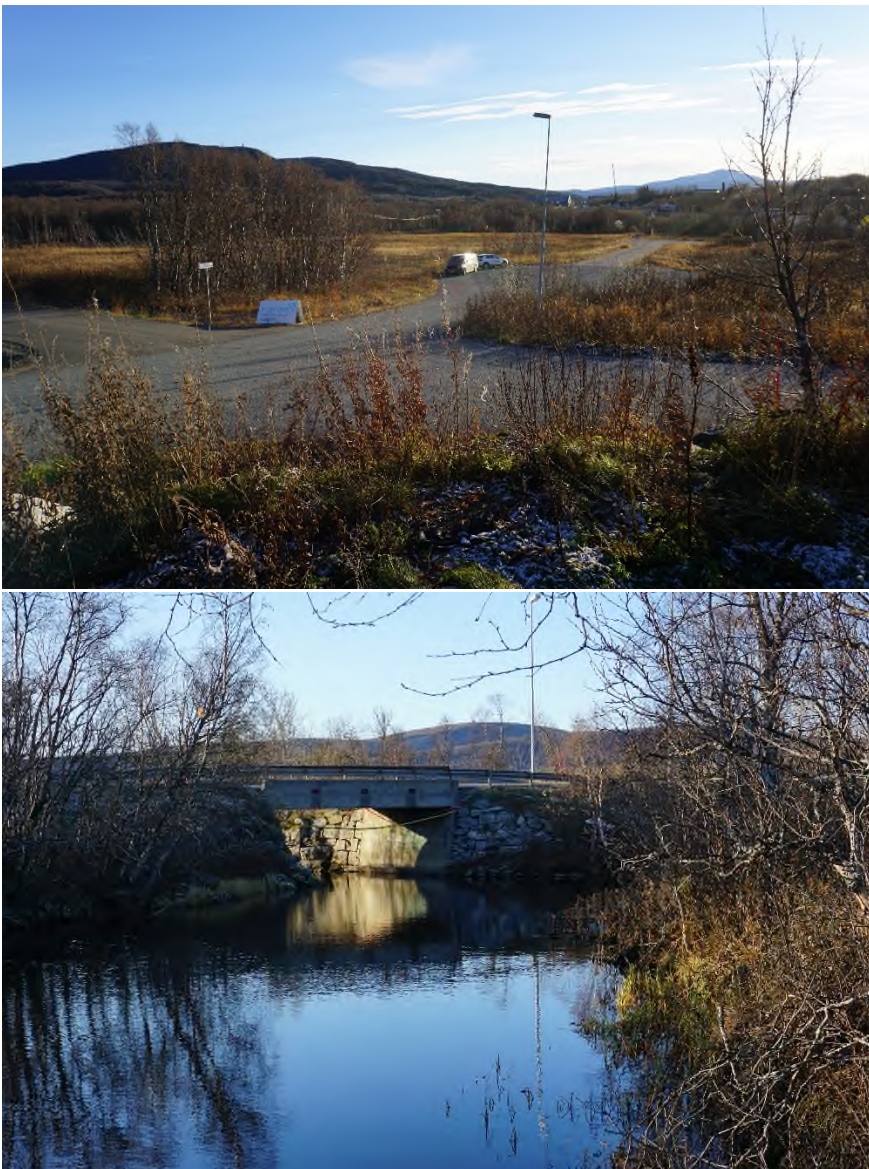
Figur 5: Tomta vist mot sør øverst og Nautåelva og bru vist mot sørvest nederst (bilder tatt av Norconsult)

Den 2020-10-21 var det tatt befaring av Norconsult AS ved sivilingeniør Lars Andre Uttakleiv. Tomta og skråning mot elva i sør er dekket med tett vegetasjon unntatt asfalterte veier. Nautåbru over elva er støttet på betongfundament med tilstøtende løsmasseskråning som holdes på plass av natursteinmur. Basert på bildegjennomgang synes både veier og natursteinmur å være i grei tilstand.

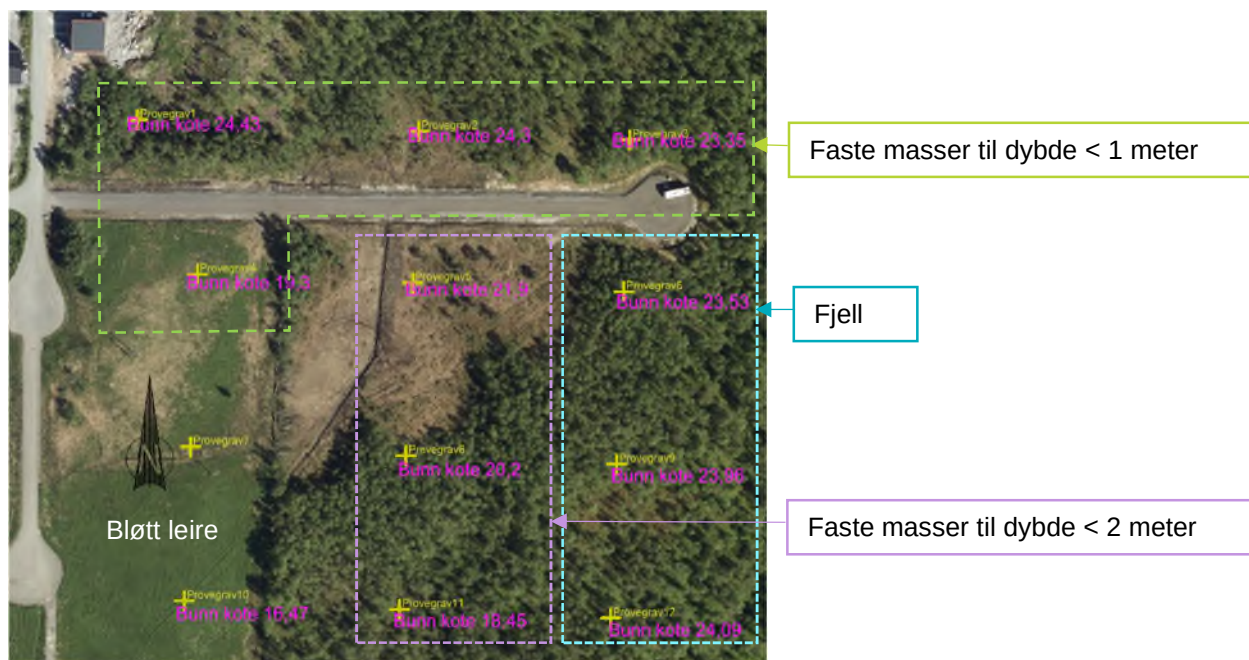
Figur 6: Prøvegraving, utsnitt fra plan utarbeidet av Harstad Maskin, tegning nr. 903 datert 2020-09-10

- Hull 1 - Myk leire til 0,7-meters dybde over leire med stein
- Hull 2 - Myk leire til 0,7-meters dybde og hard graving videre ned
- Hull 3 – Hard graving fra 1-meters dybde
- Hull 4 – 0,5 meter jord over 5,5 meter hard leire
- Hull 5 – Myk leire til 1,5-meters dybde, deretter hard graving
- Hull 6 – **Fjell**
- Hull 7 – Myk leire helt ned til bunn
- Hull 8 – Gravbart til 1,3-meters-dybde over leire med stein
- Hull 9 – **Fjell**
- Hull 10 – Lett gravbar leire helt ned til bunn
- Hull 11 – Delvis fast ned til 1,8-meters dybde over hardt materiale
- Hull 12 – **Fjell**

De fleste prøvegroper var avsluttet i løsmasser samt at beskrivelser fra Harstad Maskin er noe uklare og mange. «Hard leire» og «Leire med stein» vil kunne tolkes ulikt. Bildene viser tynt lag med matjord i alle punktene over gråe masser, antas leire eller silt.

Resultatene fra prøvegraving ikke er tilfredsstillende med tanke på utredning av grunnforhold. Det kommer imidlertid klart frem at det er grunt fjell øst i tomte mot Nautåvatnet og at man kommer på faste masser innen 2-meters dyp graving i mesteparten av tomte unntatt arealer i sørvest, selv om underliggende masser med setningspotensiale ikke kan utelukkes.

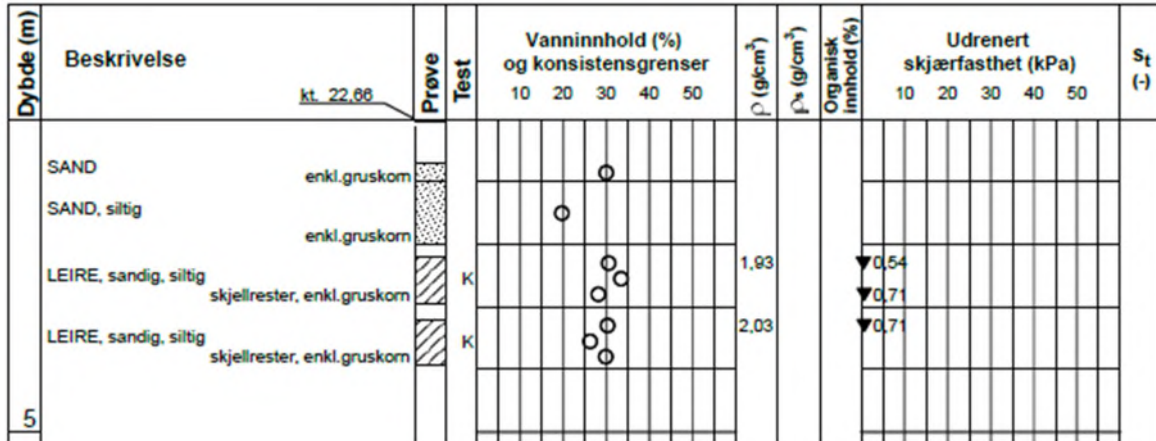
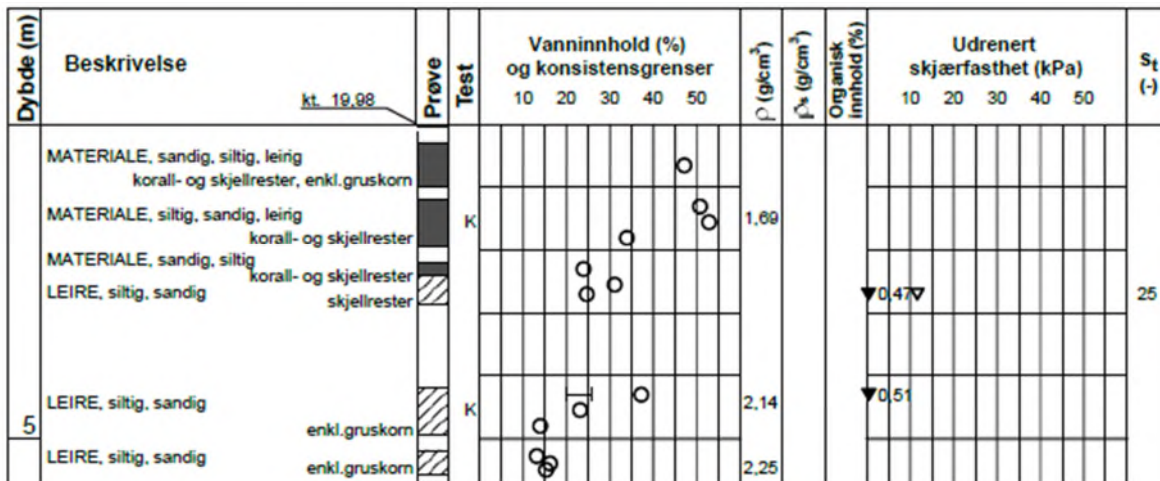
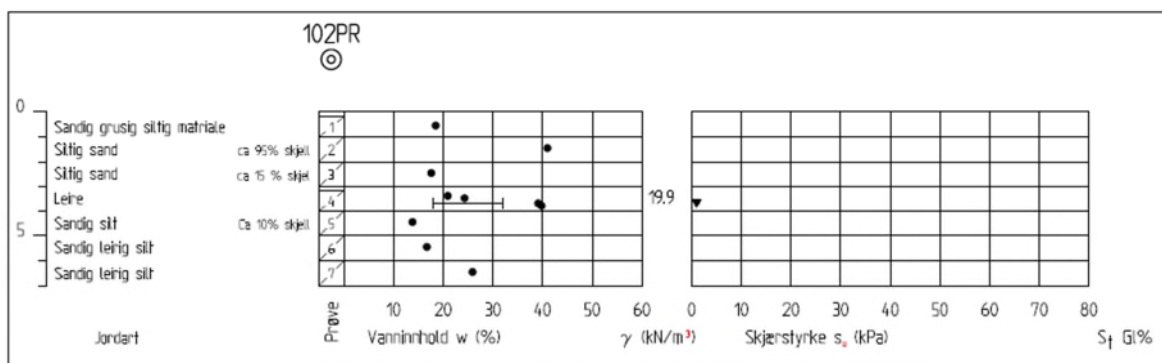
Figur 10: Geotekniske data, Bp.1 øverst, Bp.7 i midten [Ref.1] og Bp.102 nederst [Ref.2]

Leira er bløt og har sprøbruddegenskaper med direkte udrenert skjærstyrke,  $S_{uD} = 12$  kPa (målt i én prøve), omrørt udrenert skjærstyrke,  $S_r \leq 0,5$  kPa og vanninnholdet over flytegrensen. Dette materialet var påtruffet kun øst i tomte, rundt Normann Skoglunds vei (Profil A, Bp.7 og Bp.102).

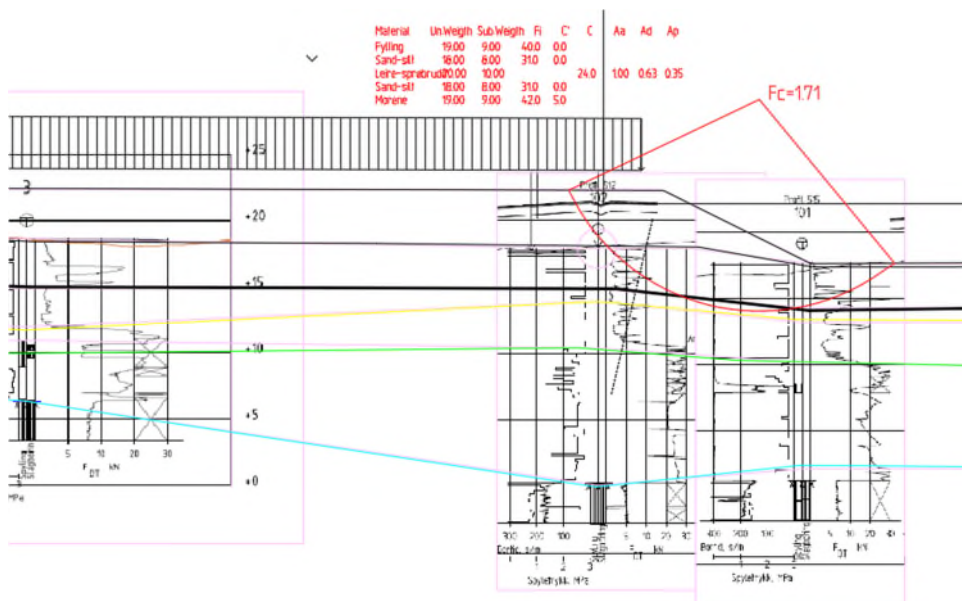
Figur 13: Utskrift fra stabilitetsberegninger ADP-analyse

Beregnet sikkerhetsfaktor er  $F = 1,7$  ved udrenert analyse (ADP) og  $F = 1,9$  ved drenert analyse (a-φ). Dette vil si at stabiliteten mot Nautåelva er tilfredsstillende. Se Figur 13 og Figur 14. .

Erosjonsforhold må dermed vedlikeholdes/ erstattes for å opprettholde stabiliteten. Dette kan utføres ved etablering av vegetasjons- eller steinlag. Avhengig av bruk kan det være aktuelt med vurderinger av forhold under flom. Disse utføres som regel av hydrolog.
