# Fylling i Bogen i Evenes

– kunnskapsgrunnlag og virkninger for vannmiljø og marint naturmangfold

Akvaplan-niva AS Rapport: 2025 65866.01

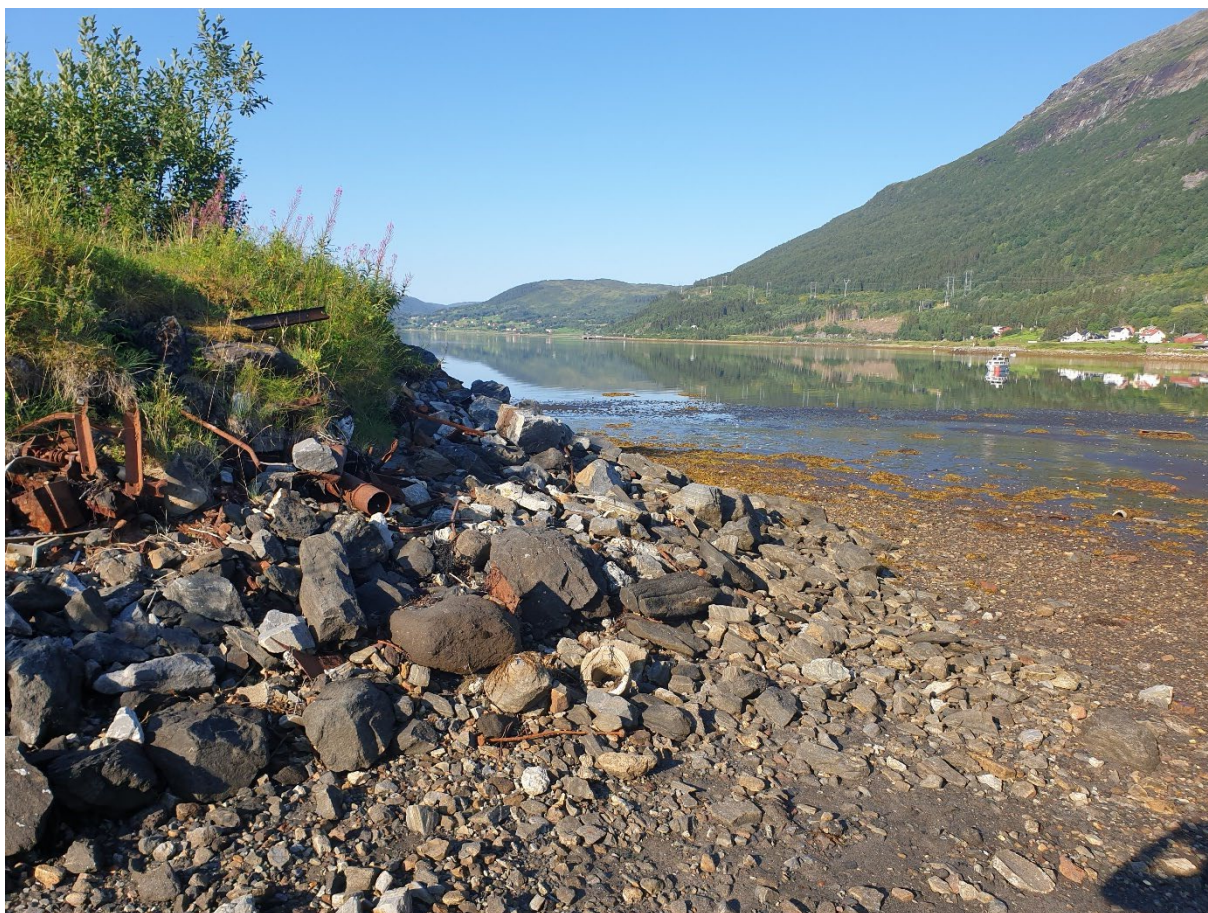
*Figur 8 Nord-vest hjørnet av eksisterende fylling i Bogen ved lavvann 6. august 2024. Noe synlig jernskrot i fyllingsmaterialet. Naturlig bløtbunn med tallrik forekomst av ekskrementhauger fra fjæremark sees i bakgrunnen. Foto: L-H Larsen, Akvaplan-niva.*

Området med eksisterende fylling, som har en overhøyde på 2-3 meter i forhold til naturlig strandsone, er skarpt avgrenset fra den naturlige strandlinjen i Bogen (Figur 8). Planlagt utfyllingsområde er i dag preget av tidligere menneskelig virksomhet (Figur 9).

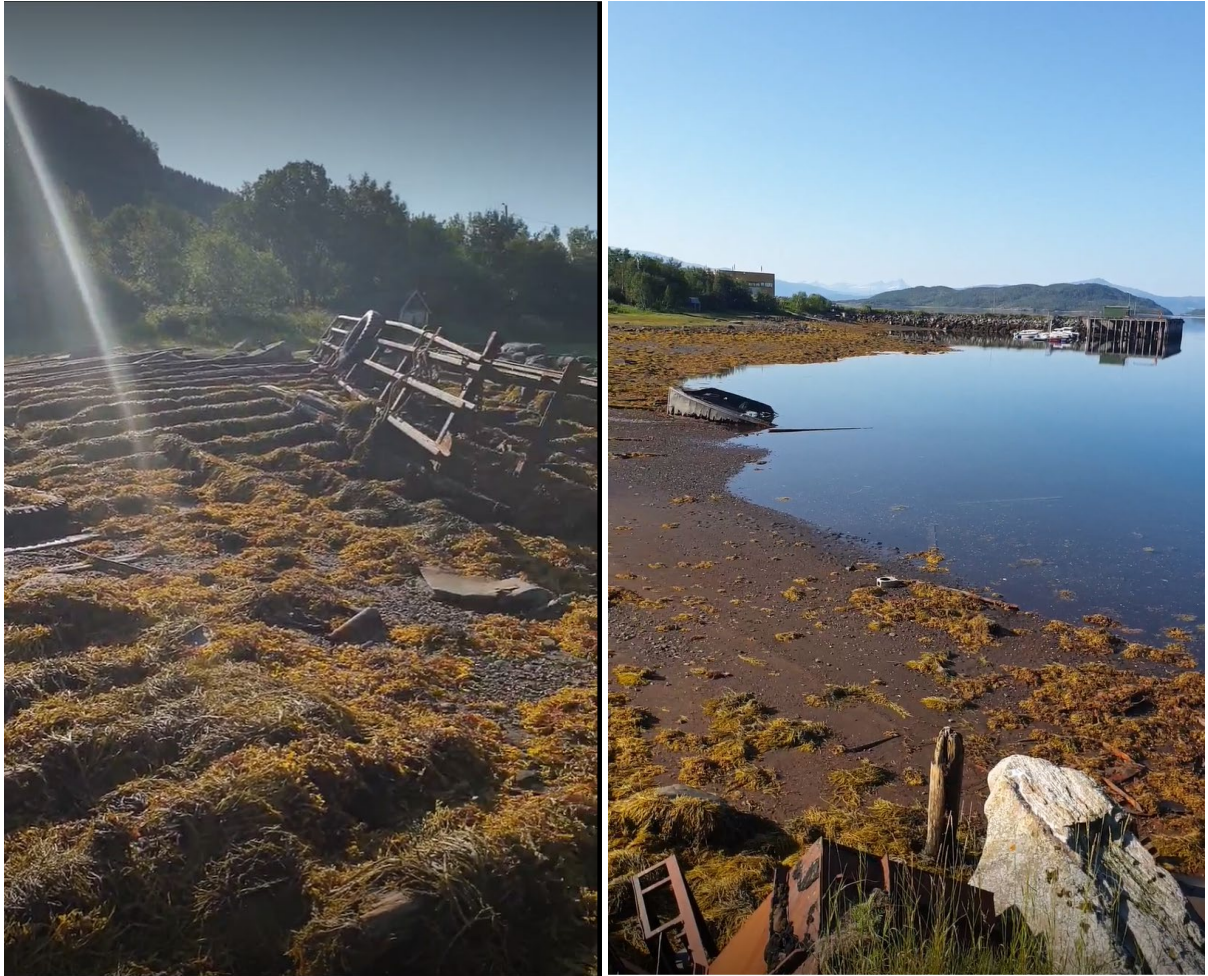
Figur 9 Planlagt utfylt område mellom eksisterende fylling og kai/flytebryggeanlegg i Bogen 6. august 2024. Friskt og naturlig grisetangsamfunn vokser på hardt substrat. Bløte substrater består av sand/grus og småstein og viser at området tidvis er eksponert for vind og bølger. Foto: L-H Larsen, Akvaplan-niva.

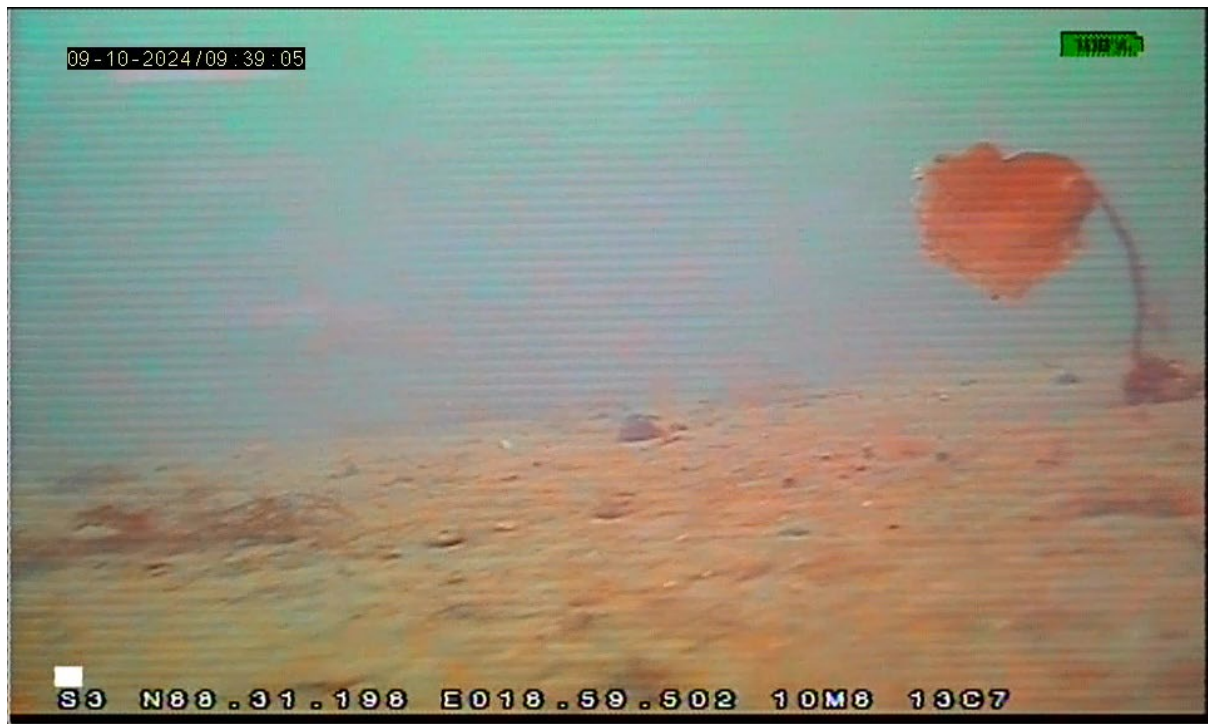
Figur 11 Screendump fra video transekt 1 nærmest planlagt fylling i Bogen 9. oktober 2024. Bløtbunn med en enkelt tareplante (til høyre) på 10 m dyp. Foto: R. Palerud, Akvaplan-niva.

Indre områder, bløt bunn med noe stein og spredt tang og tare (Figur 11).

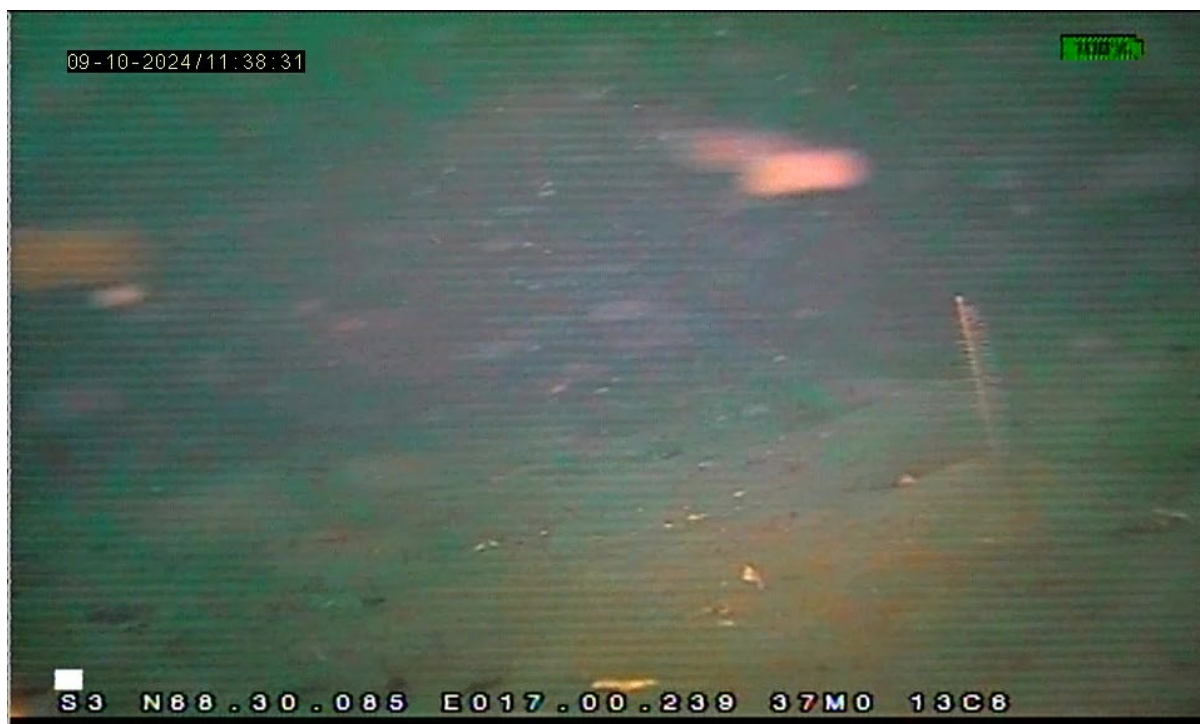
Figur 13 Sjøfjær på bløtbunn på 37 m dyp i Bogen 9. oktober 2024. Foto R. Palerud, Akvaplan-niva.

På transekt 4 ble det på 37 m dyp registrert noen få sjøfjær (Figur 13). Sjøfjær habitat er av OSPAR plassert på listen over sårbare habitater sør for 62° N, men den er mer tallrik lengre nord.

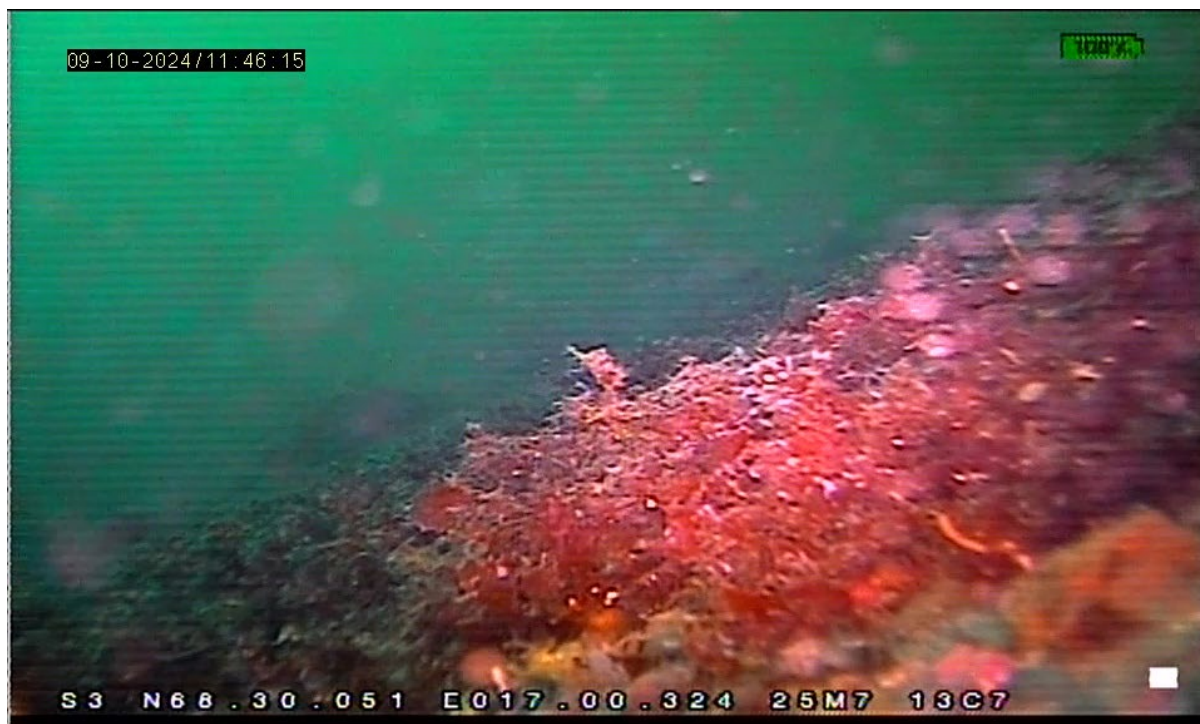
Figur 14 Rødalger på 25 m dyp i Bogen, 9 oktober 2024. Foto: R. Palerud Akvaplan-niva

I området nær det planlagte utslippspunktet (transekt 5) ble det på en grunne på ca. 25 m dyp registrert rødalger, men ikke løstliggende kalkalger (Figur 14).
