# Forundersøkelse med B-metodikk

Fornes (Ny), Cermaq Norway AS

Lokalitetstilstand 1

Feltdato: 05.09.2024  
Rapportnummer: 110213607-3000-01-001

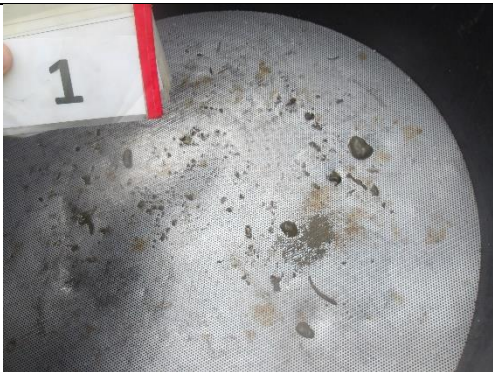
| Stasjon | Før vasking | Etter vasking |
|---|---|---|
| 1 | | Foreligger ikke bilde etter vasking pga. hardbunn og lite sediment. |
