# ► **Nautå næringsområde**

Geotekniske vurderinger

Utredningsrapport i forbindelse med rammesøknad

Oppdragsnr.: 5203837 Dokumentnr.: 5203837-RIG01 Versjon: J01 Dato: 2021-03-15

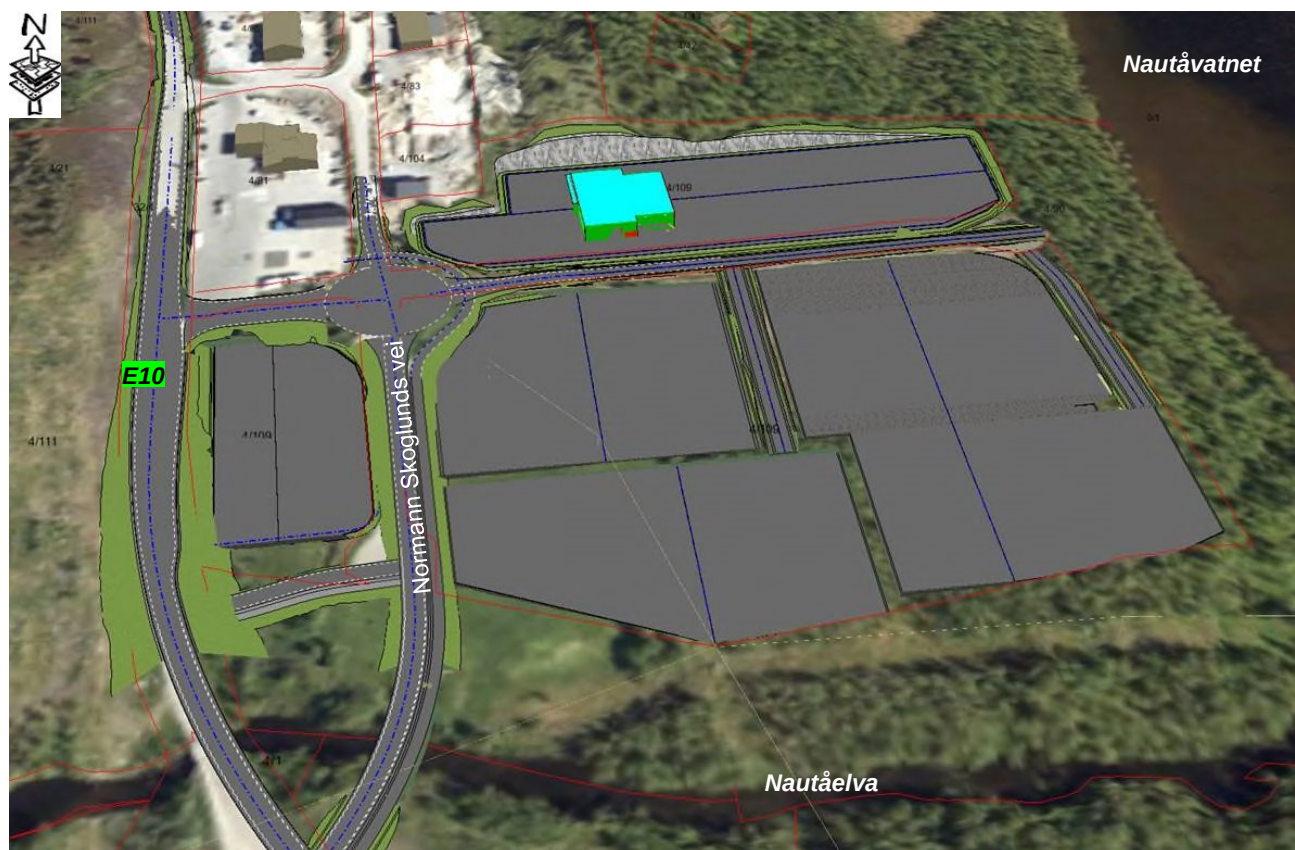
Figur 2: Utsnitt fra Quadri-modell med nivå og utstrekning som vist på situasjonsplanen, inkludert planlagt veisystem, både offentlige veier og internveier i næringsområdet, utarbeidet av RIVeg hos norconsult, mottatt 2021-03-09.

Dagens situasjons med ca. plassering av planlagte næringsområde og vei vises i Figur 2 nedenfor. Tomta varierer mellom ca. kote +18 ved Nautåelva i sør til ca. +35 ved bratt berg i dagen i nordøst.

Tomta er på ca. 70.000 kvm. Prosjektet omfatter i hovedsak parkeringsarealer og veier og næringsbygg. Terrenget planlegges planert til nivå tilsvarende E10, antatt på mellom ca. kote +22 til +25, som vil si ca.  $\pm 2$  meter med fylling/ graving samt opptil 10 meter med sprengning av berg i nordøst.

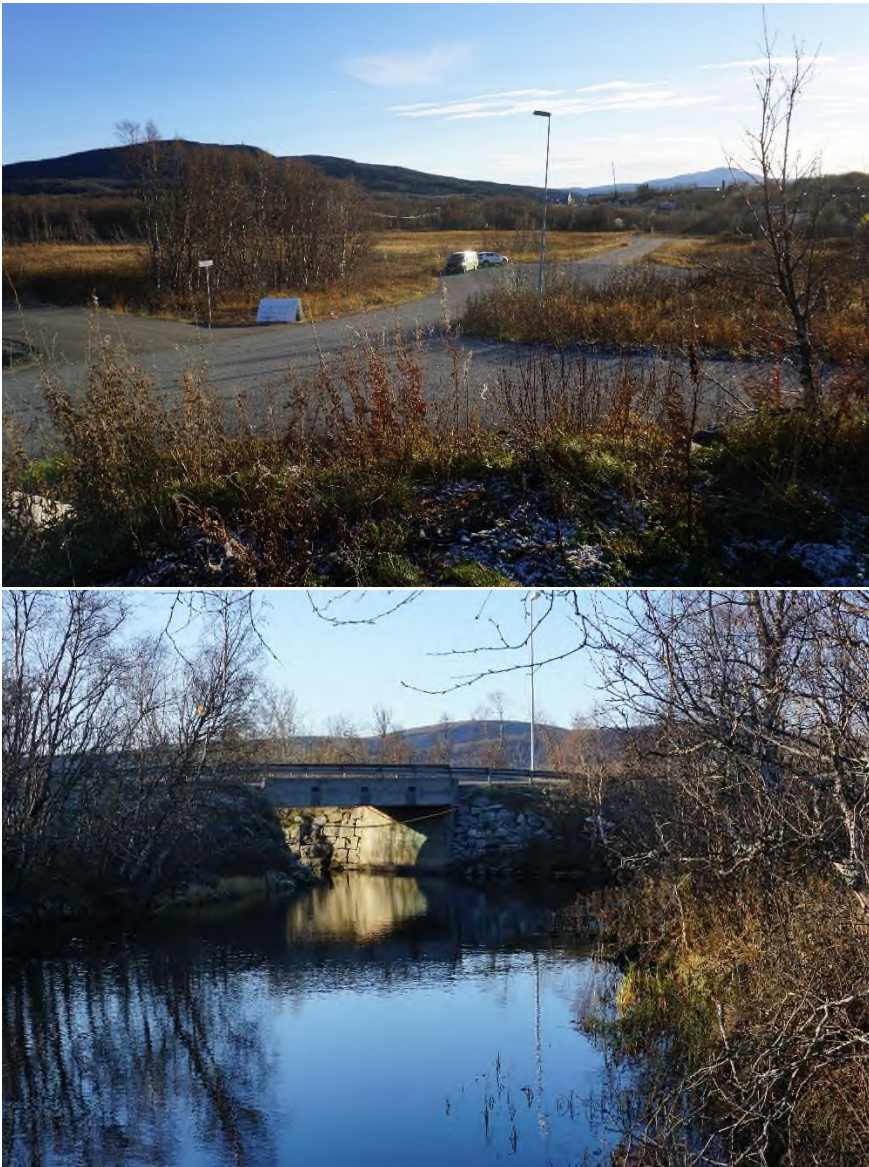
Figur 5: Tomta vist mot sør øverst og Nautåelva og bru vist mot sørvest nederst (bilder tatt av Norconsult)

Den 2020-10-21 var det tatt befaring av Norconsult AS ved sivilingeniør Lars Andre Uttakleiv. Tomta og skråning mot elva i sør er dekket med tett vegetasjon unntatt asfalterte veier. Nautåbru over elva er støttet på betongfundament med tilstøtende løsmasseskråning som holdes på plass av natursteinmur. Basert på bildegjennomgang synes både veier og natursteinmur å være i grei tilstand.

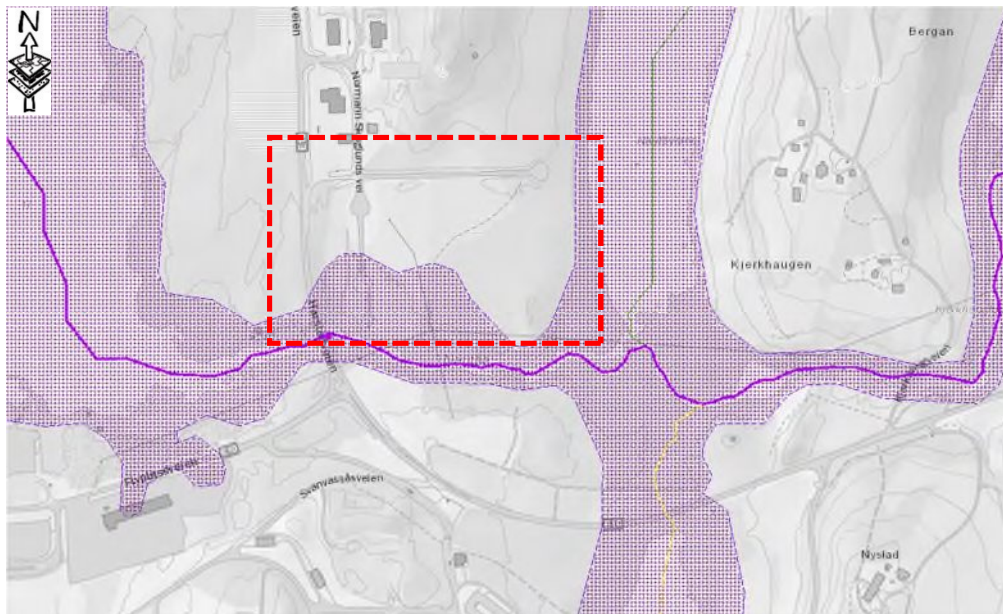
Figur 11: Aktsomhetsområder for naturfare med tomte i rødt; aktsomhetsområde for flom i lilla (Kilde: skrednett.no)

Ifølge TEK17 § 7 Sikkerhet mot naturpåkjenninger, skal byggverk plasseres, prosjekteres og utføres slik at det oppnås tilfredsstillende sikkerhet mot skade eller vesentlig ulempe fra naturpåkjenninger som flom, stormflo og ras. Utskrift fra skrednett.no vises i Figur 11 nedenfor.

Deler av tomte, i sør og øst, kommer innenfor aktsomhetsområde for flom.

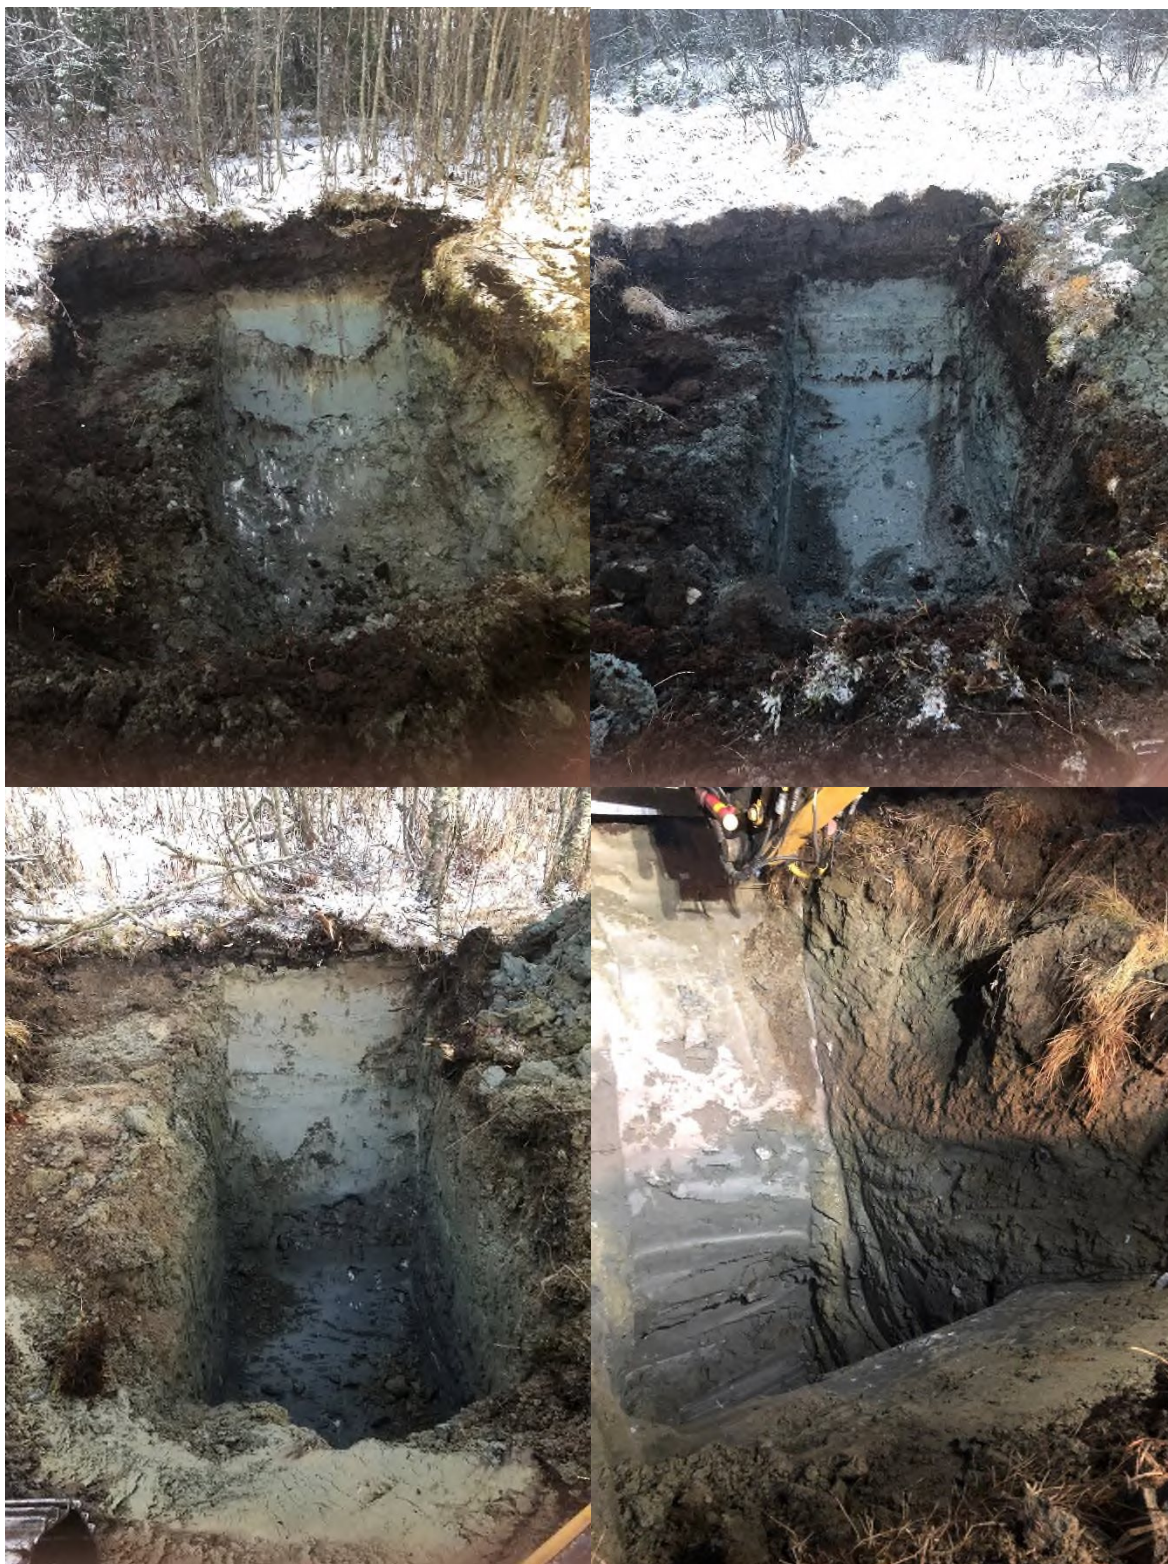
Figur 1: Bilder tatt av Harstad Maskin, Hull 1 (øverst til venstre), Hull 2 (øverst til høyre), Hull 3 (nederst til venstre), Hull 4 (nederst til høyre)

- Hull 1 - Myk leire til 0,7-meters dybde over leire med stein
- Hull 2 - Myk leire til 0,7-meters dybde og hard graving videre ned
- Hull 3 – Hard graving fra 1-meters dybde
- Hull 4 – 0,5 meter jord over 5,5 meter hard leire
- Hull 5 – Myk leire til 1,5-meters dybde, deretter hard graving
- Hull 6 – **Fjell**
- Hull 7 – Myk leire helt ned til bunn
- Hull 8 – Gravbart til 1,3-meters-dybde over leire med stein
- Hull 9 – **Fjell**
- Hull 10 – Lett gravbar leire helt ned til bunn
- Hull 11 – Delvis fast ned til 1,8-meters dybde over hardt materiale
- Hull 12 – **Fjell**

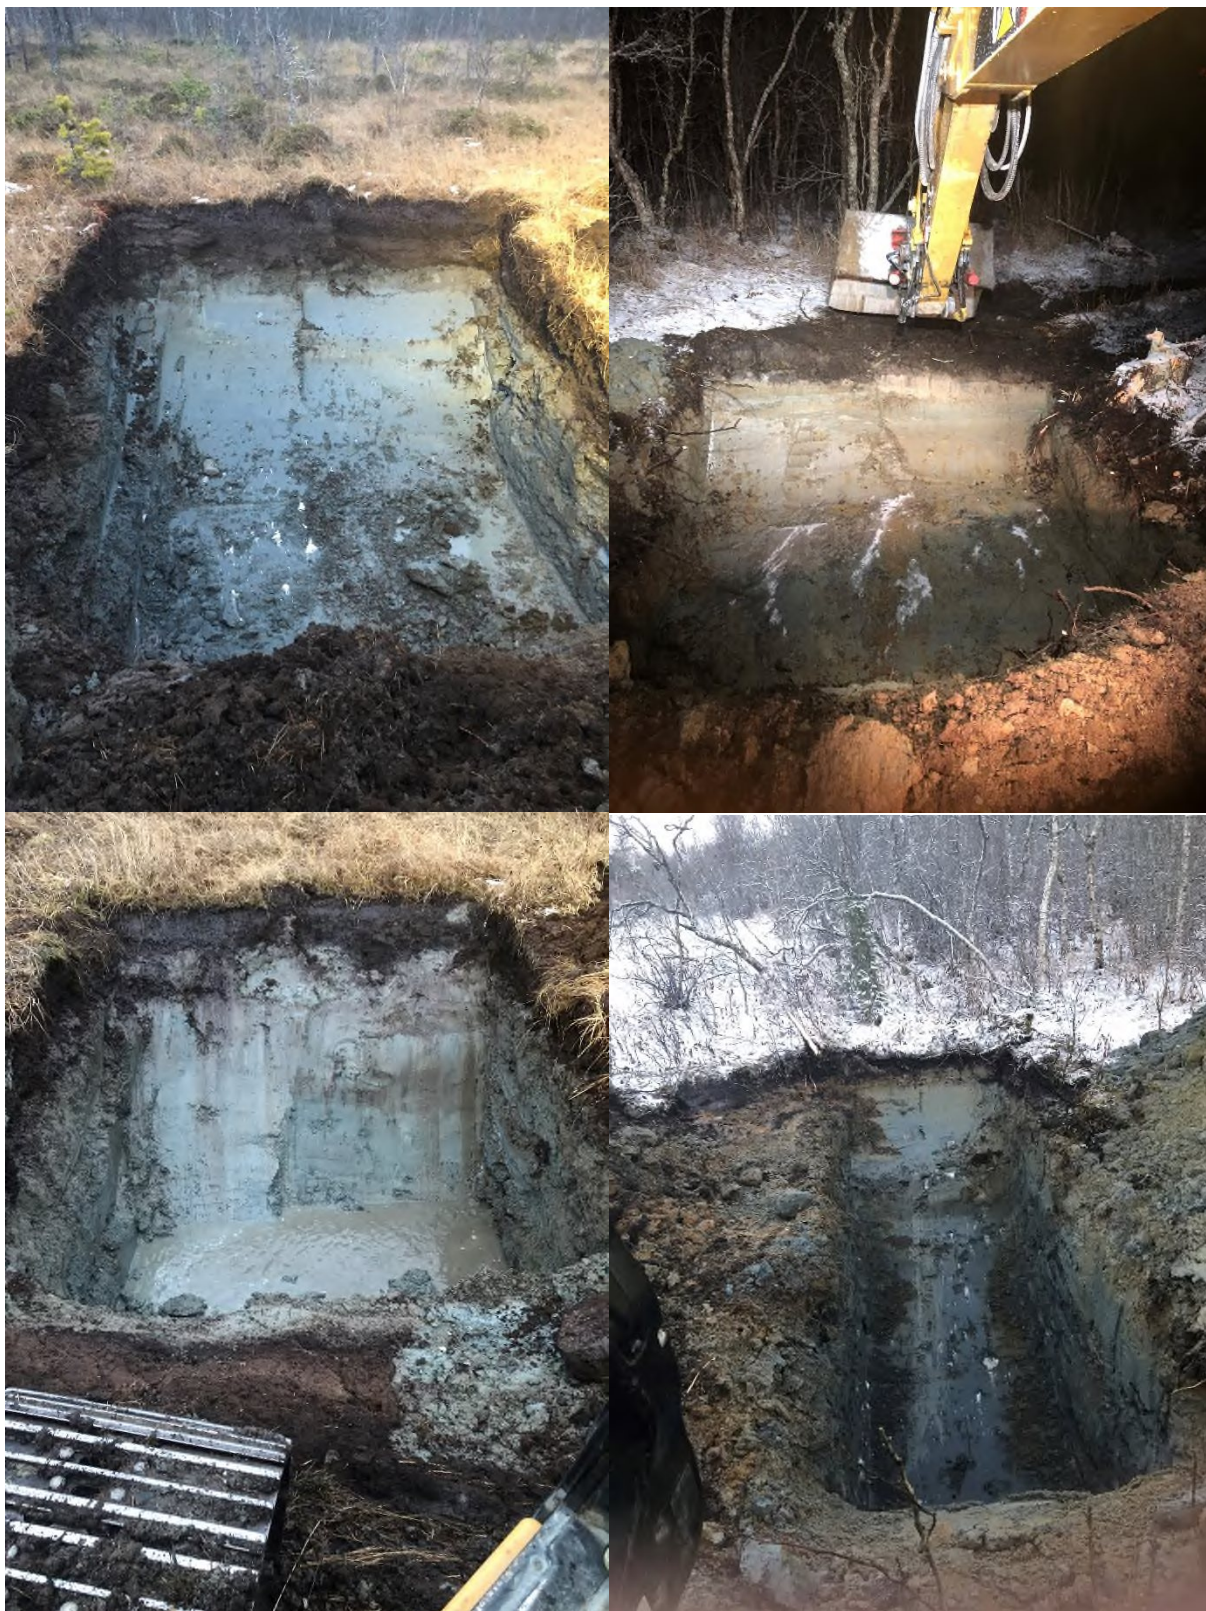
Figur 2: Bilder tatt av Harstad Maskin, Hull 5 (øverst til venstre), Hull 6 (øverst til høyre), Hull 7 (nederst til venstre), Hull 8 (nederst til høyre)

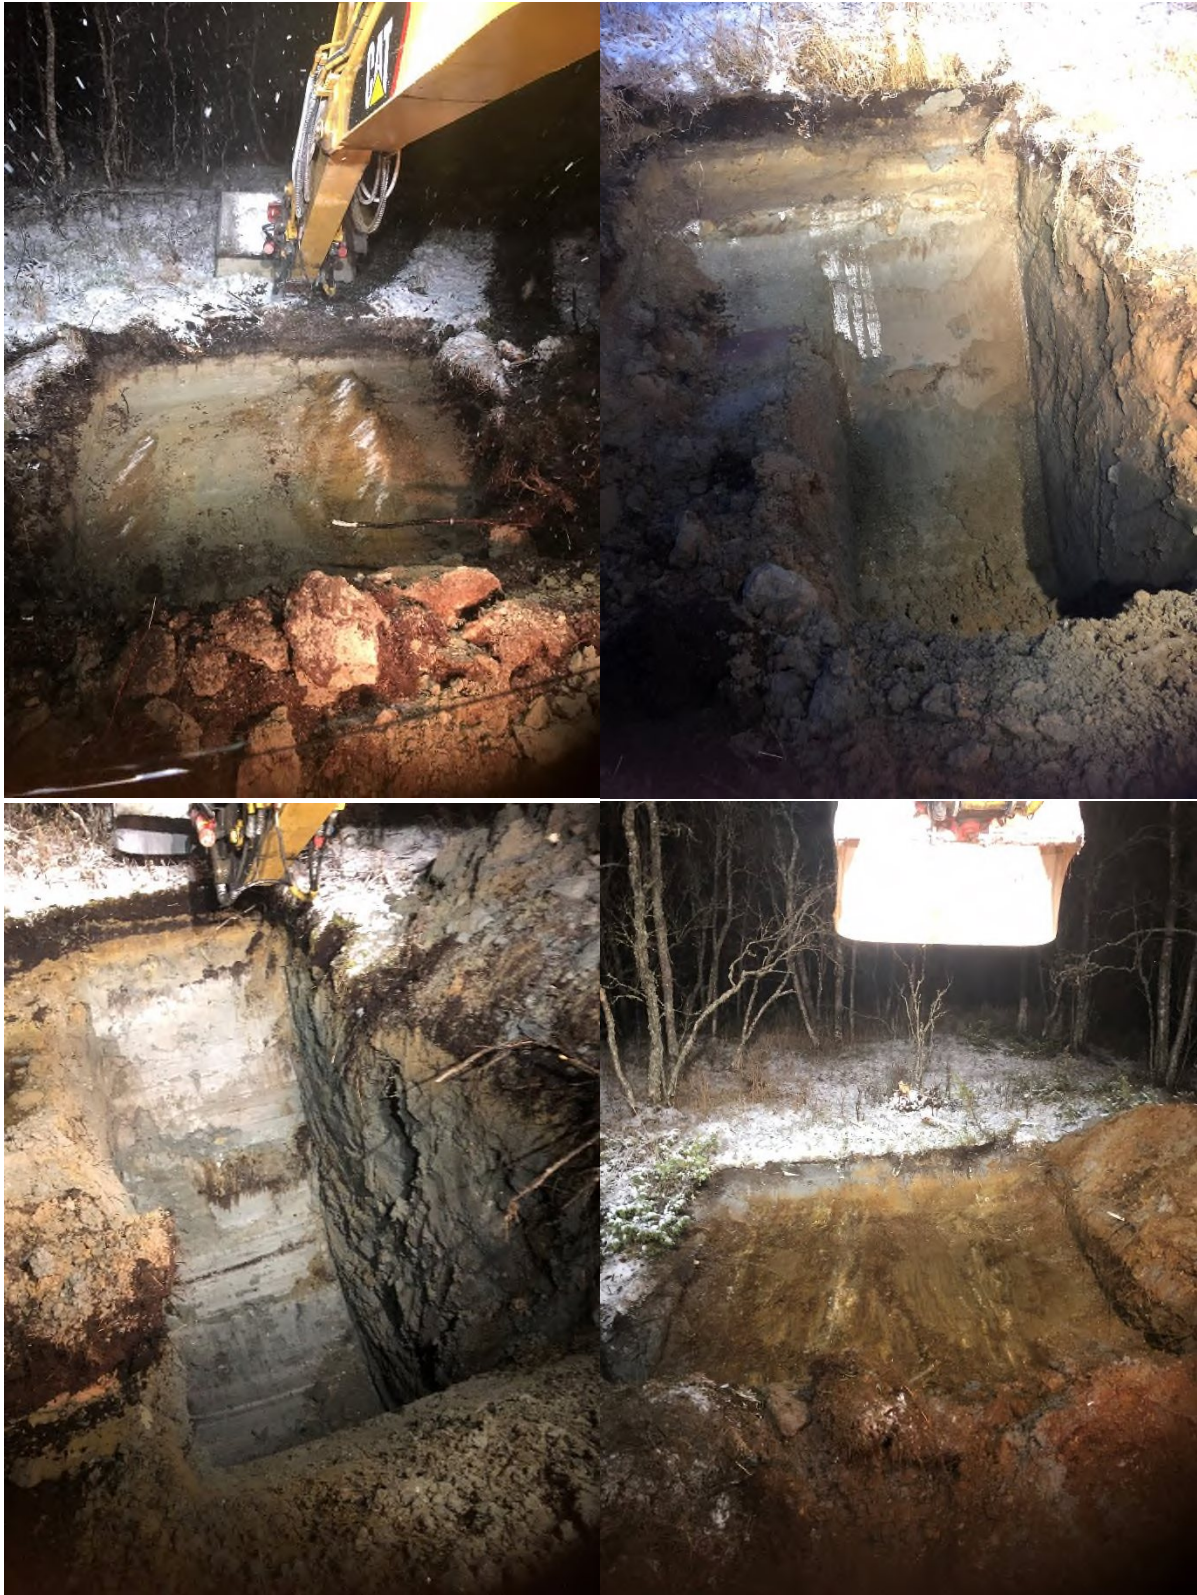
Figur 3: Bilder tatt av Harstad Maskin, Hull 9 (øverst til venstre), Hull 10 (øverst til høyre), Hull 11 (nederst til venstre), Hull 12 (nederst til høyre)

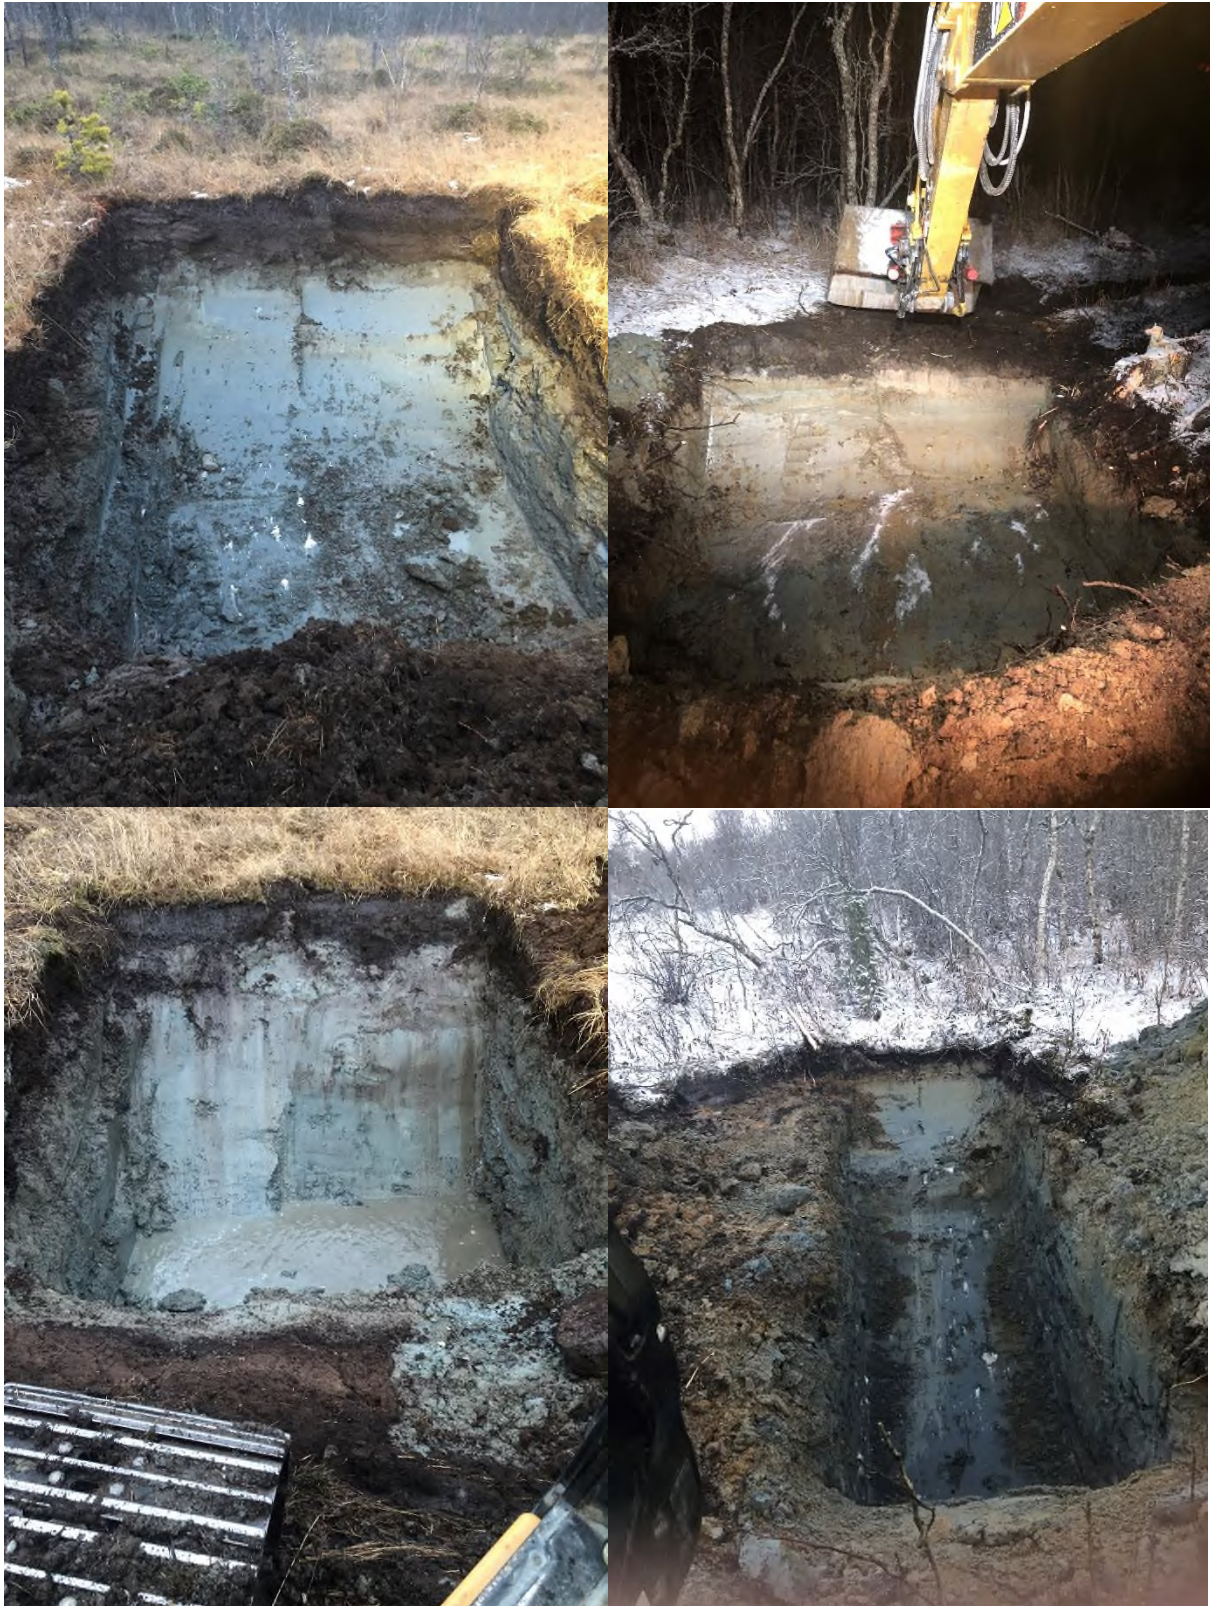
Figur 2: Bilder tatt av Harstad Maskin, Hull 5 (øverst til venstre), Hull 6 (øverst til høyre), Hull 7 (nederst til venstre), Hull 8 (nederst til høyre)

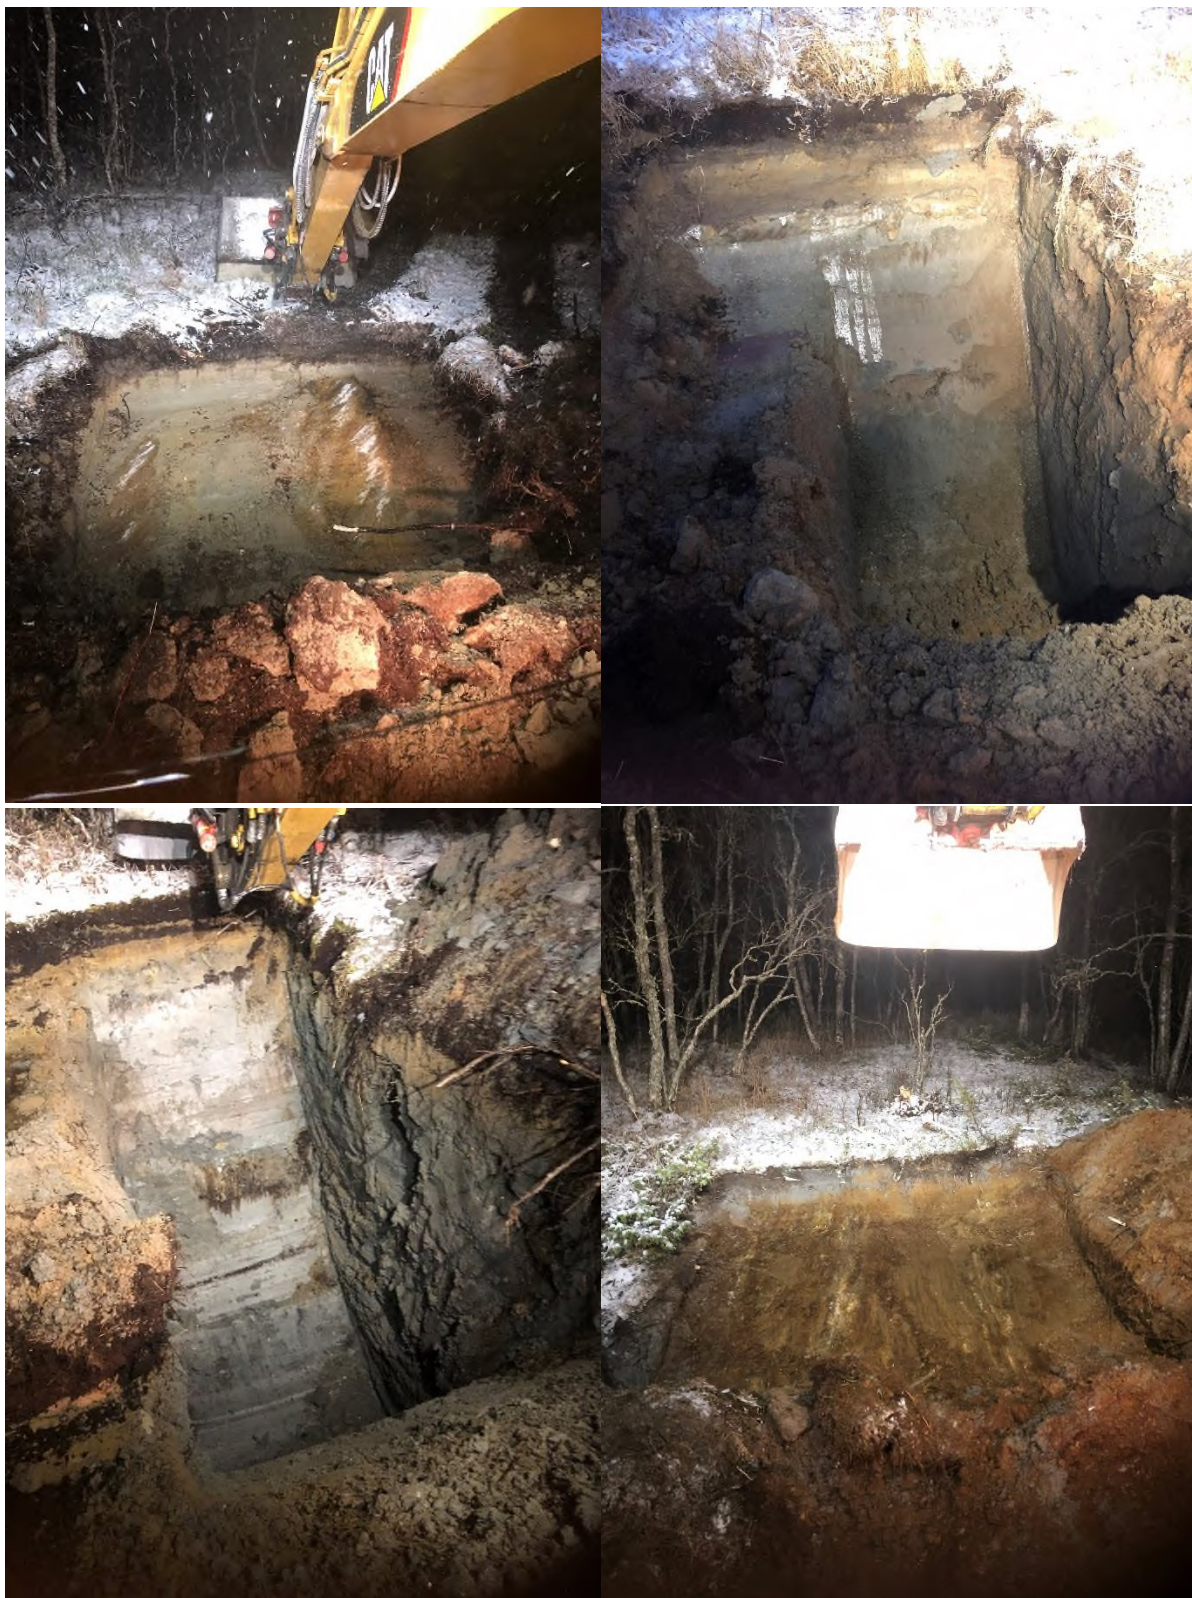
Figur 3: Bilder tatt av Harstad Maskin, Hull 9 (øverst til venstre), Hull 10 (øverst til høyre), Hull 11 (nederst til venstre), Hull 12 (nederst til høyre)
